## 2.1.2 Verfärbungen

### 2.1.2.1 Schäden an Betonpflastersteinen durch Verfärbungen aufgrund von falschem Fugensand und nicht fachgerechter Verlegung (B2)

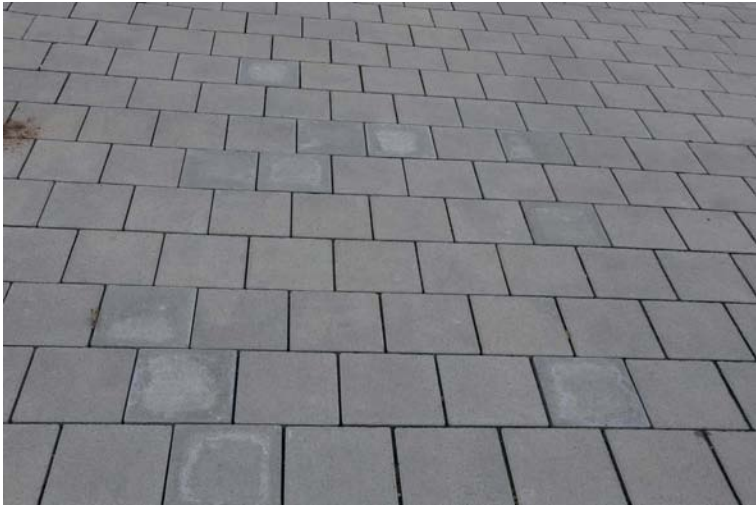
Bei der Ortsbesichtigung wurde Folgendes festgestellt: Der Pflasterbelag weist durchgängig eine bräunlich-gelbe Verfärbung auf (Bild 4). Es sind dabei nicht nur die grauen Steine betroffen, in gleichem Ausmaß weisen auch die anthrazitfarbenen Steine sowie die als Randeinfassung verwendeten Betontiefbordsteine die bemängelten Flecken auf. Bei bereits ausgetauschten Steinen sind Ausblühungen aufgetreten.

*Bild 4: Deutlich sichtbar: die bräunlich-gelben Verfärbungen sowie auch die vorhandenen Ausblühungen auf bereits ausgetauschten Pflastersteinen (Quelle: Christine Andres)*

In diesem Fall können herstellerbedingte Ursachen jedoch nahezu ausgeschlossen werden, da sich die beanstandeten Verfärbungen vollflächig im grauen und anthrazitfarbenen Pflaster wie auch bei den Tiefbordsteinen zeigen.

Auf weiterführende Untersuchungen wurde zum damaligen Zeitpunkt verzichtet, da die Ursache aufgrund der Vollflächigkeit eher im verwendeten Tragschicht-, Bettungs- oder Fugenmaterial liegen musste.

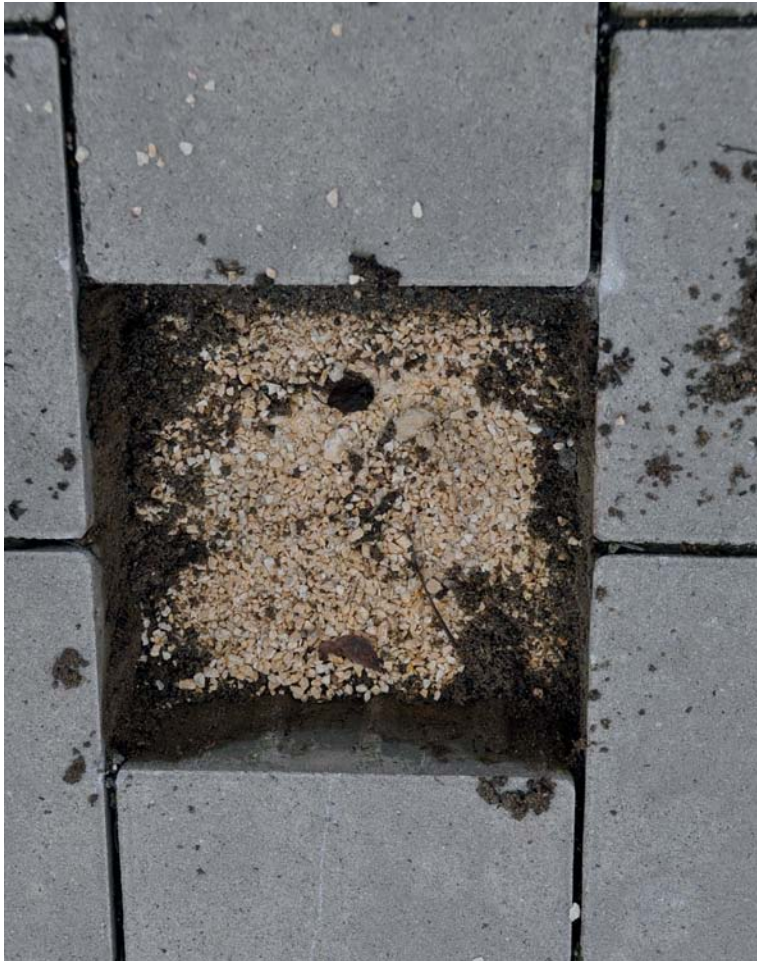
- Fugenfüllung mit einem dunklen (dunkelbraunen) Fugensand der Körnung 0/2.
- Bettungsmaterial ist ein heller Kalksplitt der Körnung 2/5 (Bild 5).
- Als Tragschicht wurde ein kornabgestuftes Mineralgemisch der Körnung 0/45 eingebaut, das so weit geeignet erschien.

Die Verfärbungen befinden sich vorwiegend an der Oberfläche und stellenweise an den Seiten der Pflastersteine, aber nicht an der Unterseite.

*Bild 5: Der dunkle Fugensand und der helle Kalksplitt als Bettungsmaterial 2/5 (Quelle: Christine Andres)*
